KANNUKA KOOL  
aadressil Geologia tn 13, Sillamäe

Soojussõlmi ekspertiis ja tehniline  
aruanne

Экспертиза и заключение о техническом  
состоянии теплового узла

*Силламяэская школа Каннука  
ул.Геологическая 13, Главное здание и Пристройка пищеблока,  
тепловой автоматизированный узел*

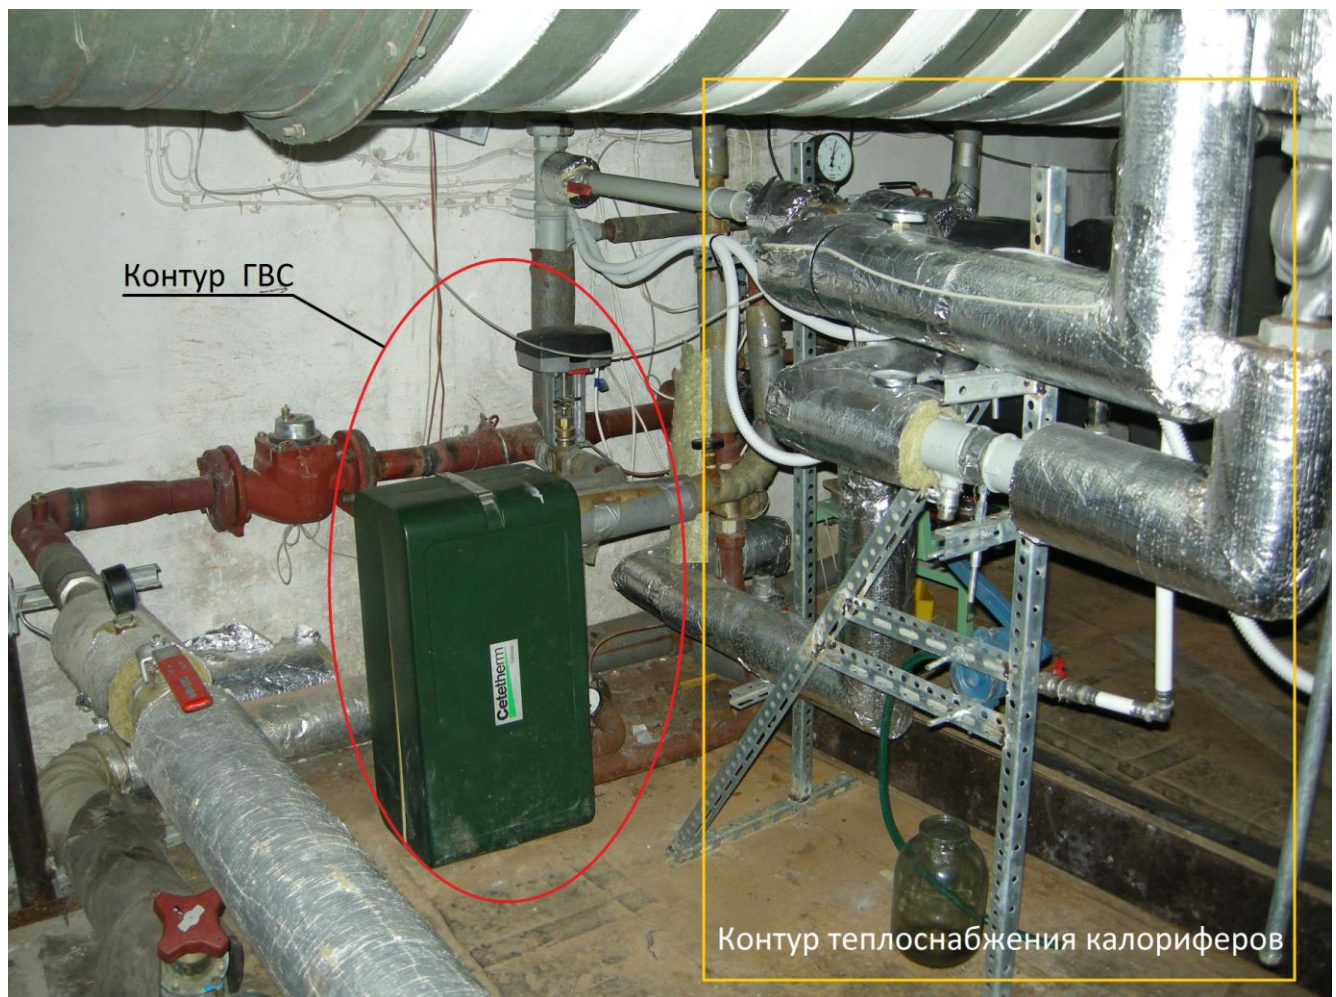
1. Автоматический режим потребления теплоносителя **для системы отопления здания** не функционирует из-за неисправности основного оборудования (регулятора Landis&Gyr и привода регулирующего вентиля ESB 230). В настоящее время используется малоэффективное ручное регулирование.

1. В результате несистемных изменений в конструкции теплового узла, вызванных решением локальных задач на определённом этапе, целесообразно выполнить **общий проект реконструкции** теплового узла с учётом изменившихся значений тепловых нагрузок в здании школы.
2. Провести комплекс ремонтных работ, включающих в себя:
  - Оптимизацию компоновки оборудования теплового узла
  - Демонтаж неиспользуемых конструкций
  - Восстановление и модернизацию систем автоматического управления

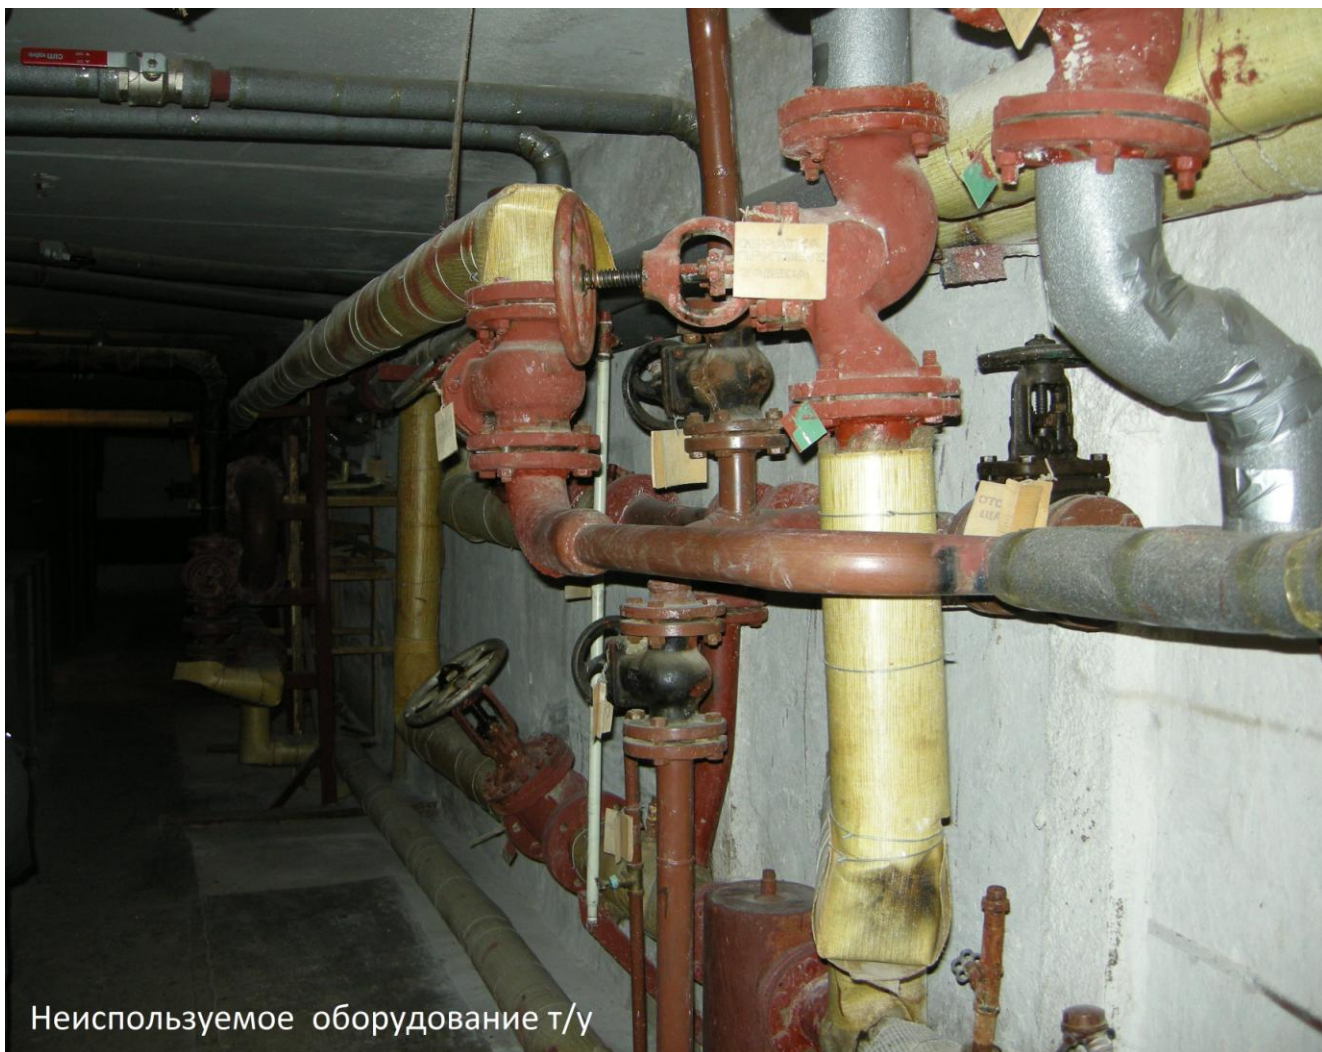
2. Установленные в разное время контуры теплового узла размещены крайне неудачно для обслуживания, а элементы старого теплового узла (использовавшегося до 1996 года) вносят путаницу в гидравлическую схему.

Неиспользуемое оборудование т/у
